# DIAGNOSTIC / SCÉNARIO 'L'ATELIER'

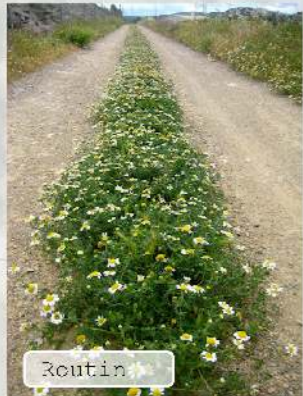
Routin

Le jardin dédié à «l'atelier» bénéficie outre son exposition Sud des proportions facilement exploitables. Il est proposé de traiter l'accès sous la forme de routin, surface perméable roulante, de finition rustique. Une poche de stationnement est conservée près du cabanon réhabilité. D'un côté, une jachère fleurie agrémentée de fruitiers, de l'autre, un gazon fin. Un accès épaulé par une bordure en pavé longe la frange sud de la maison pour permettre une circulation «au sec» entre le garage et la terrasse bois.

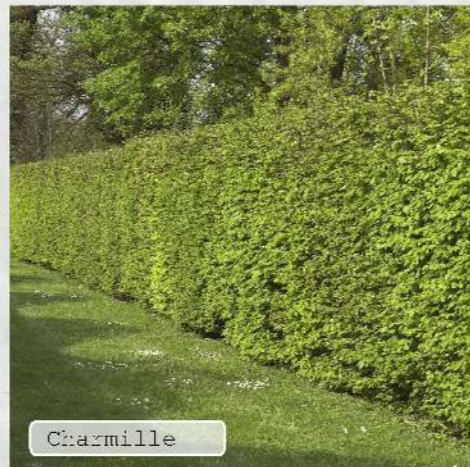
Charmille

Côté Ouest, la charmille plantée freine les vents dominants en provenance de la côte et assure une plus grande intimité au cœur de la parcelle.

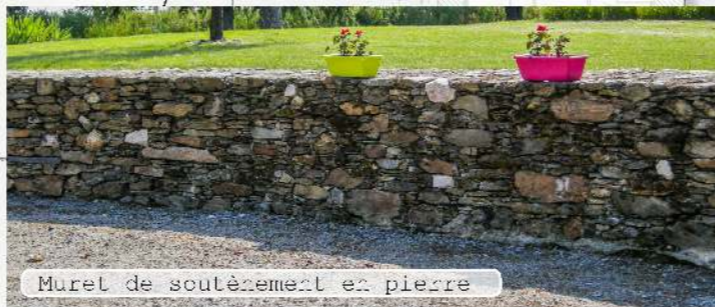
Muret de soutènement en pierre

Ici une volée de marches et un muret de soutènement affleurant absorbe la différence de niveau entre le routin et cette extension du salon.
